Pemberdayaan Masyarakat Membuat Konstruksi Jamban Keluarga dan *Septictank* yang Sehat dan Aman terhadap Lingkungan

Abstrak. Program Pengabdian Kepada Masyarakat (PKM) ini bermitra dengan masyarakat di Desa Rompegading yang tidak memiliki tempat pembuangan tinja dan *septictank* yang aman terhadap lingkungan. Metode yang digunakan adalah sebagai berikut: (1) pada saat penyuluhan adalah ceramah, diskusi, dan tanya jawab, (2) pada saat pelatihan adalah demonstrasi, diskusi, dan tanya jawab. Hasil PKM ini adalah sebagai berikut: (1) mitra memiliki pengetahuan tentang jamban keluarga dan *septictank* yang sehat dan aman terhadap lingkungan, (2) mitra mengenali atau mengetahui alat dan bahan yang digunakan untuk membuat konstruksi jamban keluarga dan *septictank* yang sehat dan aman terhadap lingkungan, (3) mitra terampil membuat konstruksi jamban keluarga dan *septictank* yang sehat dan aman terhadap lingkungan, dan (4) satu unit jamban keluarga dan *septictank* yang sehat dan aman terhadap lingkungan dibangun pada salah satu rumah anggota kelompok masyarakat sasaran, telah digunakan dan berfungsi dengan baik.

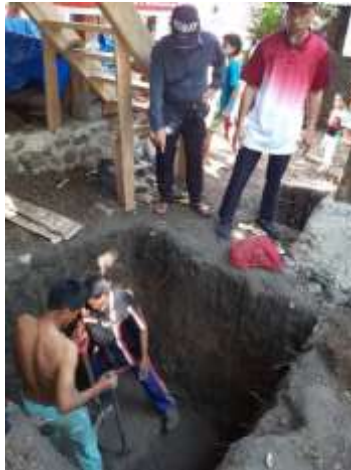
Sebelum menggali tanah, maka terlebih dahulu disepakati letak dan bentuk konstruksi bak tinja dan perembesannya. Setelah disepakati letak konstruksi bak tinja dan bentuknya dengan mempertimbangkan aspek kemudahan untuk dikontrol dan aspek budaya, maka selanjutnya mitra diberi kesempatan untuk mengukur panjang dan lebar konstruksi. Setelah lebar dan panjang sudah ditentukan, maka mitra dalam hal ini masyarakat sasaran mulai menggali tanah. Alat yang digunakan adalah linggis dan skop. Kedalaman galian tanah adalah 2 meter. Metode atau strategi yang digunakan adalah demonstrasi, diskusi dan tanya jawab. Berikut disajikan kondisi lapangan pada saat pelatihan dalam Gambar 2.

Gambar 2. Proses penggalian tanah lubang *septictank*

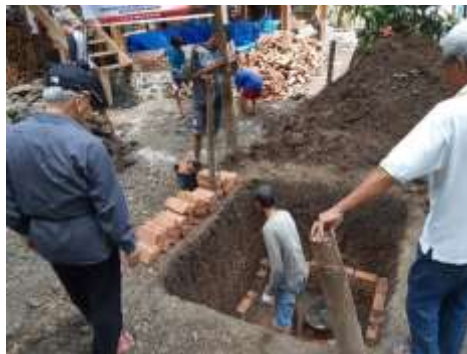
Sebelum memasang batu merah, maka terlebih dahulu mitra diarahkan untuk membuat campuran untuk pasangan. Campuran untuk pasangan konstruksi dinding adalah 1 Pc: 3 PP, artinya satu bagian semen dan tiga bagian pasir. Pasir yang digunakan adalah pasir yang bersih dan kasar. Masyarakat sasaran membuat campuran pasangan batu merah dibawah bimbingan tim pelaksana. Pasangan batu merah sudah dimulai sampai selesai. Berikut disajikan kondisi lapangan pada saat mitra dibimbing memasang batu merah dalam Gambar 3.

Gambar 3. Proses pemasangan batu merah pada lubang *septictank*

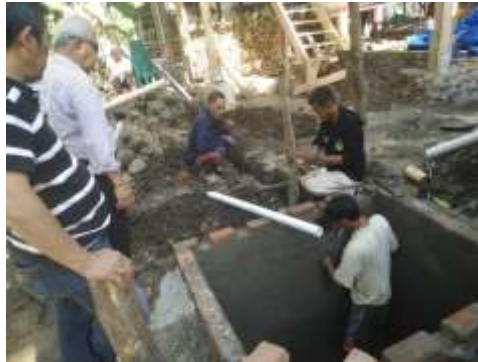
Masyarakat sasaran diarahkan untuk membuat campuran plasteran kedap air, yakni campuran 1 Pc : 2 Pp yang artinya satu semen dua pasir. Pasir yang digunakan adalah pasir pasang yang agak halus dan sudah diayak. Pasangan plasteran sudah dimulai dibawah petunjuk tim pelaksana. Berikut disajikan kondisi lapangan pada saat plasteran sudah selesai dalam Gambar 4.

Gambar 4. Dinding *septictak* yang sudah di plaster

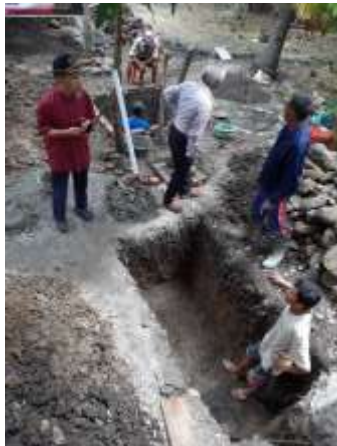
Konstruksi perembesan ditempatkan pada bagian samping konstruksi bak tinja dengan jarak satu meter, Ukuran konstruksi perembesan adalah: lebar = 75 cm; panjang 125 cm; dan kedalaman galian 125 cm. Pekerjaan galian tanah konstruksi perembesan dimulai atas perintah tim pelaksana. Berikut disajikan kondisi lapangan pada saat galian tanah konstruksi perembesan dalam Gambar 5.

Gambar 5. Galian tanah perembesan hampir selesai

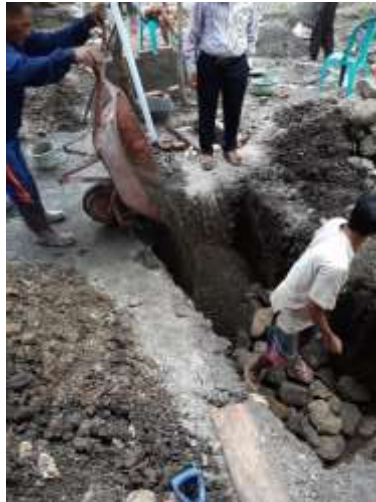
Lapisan perembesan paling bawah adalah batu belah setinggi 0,40 cm, kemudian disusul dengan lapisan kerikil setebal 20 cm, lapisan berikutnya adalah pasir kasar setebal 20 cm. Pekerjaan masyarakat sasaran tersebut dibawah bimbingan tim pelaksana kegiatan PKM. Berikut ditampilkan kondisi lapangan pada saat pemasangan atau menyusun material lapisan konstruksi perembesan dalam Gambar 6.

Gambar 6. Masyarakat sasaran sedang menyusun batu kali dan pasir lapisan konstruksi perembesan

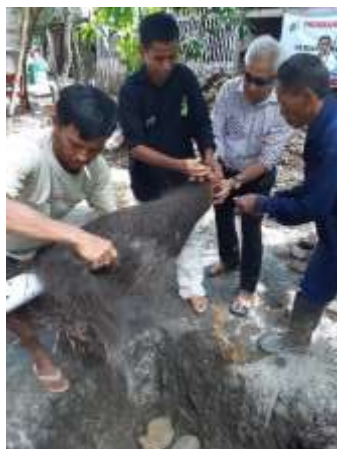
Stelah pekerjaan lapisan bawah konstruksi perembesan selesai, maka masyarakat sasaran diarahkan untuk memasang pipa perembesan. Pipa perembesan diletakkan diatas lapisan pasir dan miring 20 derajat dari bak tinja kearah perembesan. Pipa perembesan yang digunakan adalah pipa ber diameter 4 inci. Keling pipa dilubangi dan dibalut dengan ijuk sebelum dipasang. Mulut pipa yang berada pada bak tinja diberi saringan tali plastik yang tahan karat. Saringan ini berguna agar tinja tidak masuk menumpuk pada pipa perembesan. Berikut ditampilkan kondisil apangan pada saat pemasangan pipa rembesan dalam Gambar 8.

Gambar 8. Pipa rembesan dibalut ijuk setelah diberi lubang keliling permukaan.

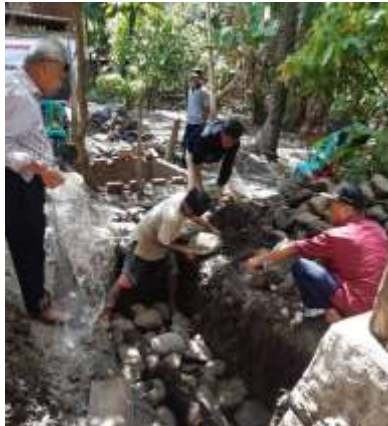
Memasang plastik di atas pipa perembesan dengan ukuran sama dengan ukuran luas perembesan. Plastik ini bertujuan untuk menghindari agar pasir dan tanah di atas pipa tidak masuk kedalam pipa perembesan. Setelah pemasangan plastik di atas pipa rembesan selesai, maka dilanjutkan dengan memberikan lapisan kerikil dan pasir di atas plastik setebal 20 cm, dan selebihnya ditutup dengan tanah sampai rata dengan permukaan tanah. Berikut disajikan kondisi lapangan pada saat pemasangan lapisan atas konstruksi perembesan dalam Gambar 9.

Gambar 9. Material penyusun bagian atas perembesan terdiri dari batu gunung, kerikil, dan pasir.

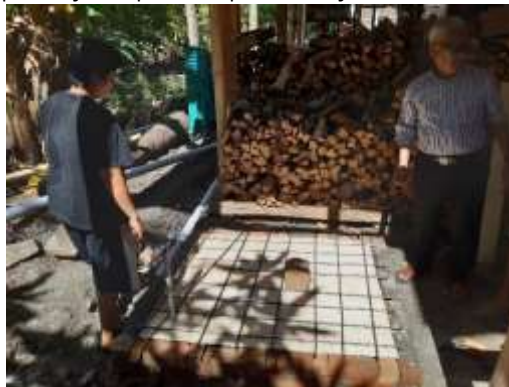
Penutup bak penampungan tinja adalah konstruksi beton bertulang. Struktur pekerjaan terdiri dari tiga komponen, yakni pekerjaan bekesting, pekerjaan pembesian, dan pekerjaan pengecoran. Tim pelaksana memberikan arahan kepada masyarakat sasaran tentang cara memasang bekesting, merakit besi tulangan dan melakukan pengecoran. Berikut disajikan suasana lapangan pada saat pekerjaan penutup bak tinja dalam Gambar 10.

Gambar 10. Memasang besi beton di atas bekesting penutup bak *septictank*.

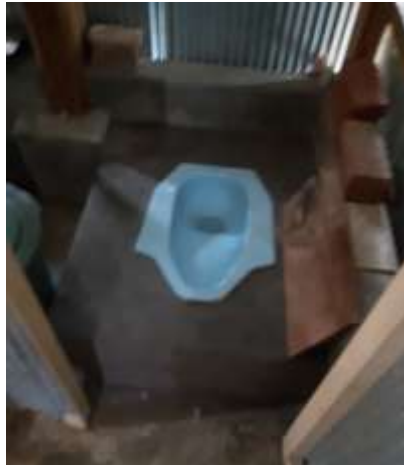
sasaran dibimbing untuk mempersiapkan semua bahan dan alat yang digunakan untuk membuat: lantai WC, memasang kloset. Lantai dasar WC terbuat dari lantai beton. Di atas lantai beton dipasang batu merah dan kloset. Kloset yang digunakan adalah model leher angsa. Selanjutnya dilakukan pemasangan pipa dari kloset menuju bak tinja. Pipa suplai yang digunakan adalah pipa diameter 4 inci. Setelah pekerjaan ini selesai, maka masyarakat sasaran diarahkan untuk membuat dinding Wc. Dinding WC terbuat dari dinding seng rangka balok ukuran 4x6 cm. Berikut disajikan kondisi lapangan pada saat pekerjaan WC dalam Gambar 11.

Gambar 11. Pemasangan kloset
